浅谈屋面渗漏通病的预防和治理

【摘要】屋面渗漏是当前建筑工程中普遍存在的问题,其原因是多方面的,如何采取有效措施预防和治理渗漏,提高屋面防水质量,延长建筑物使用寿命,以减少因返工维修带来的巨大经济损失,本文从几个工程实例的处理经验出发,提出一些建议。

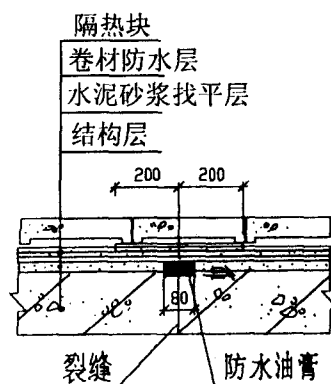
图1 修补后示意图

【实例三】:番禺市某商住楼,为八层现浇钢筋混凝土框架结构,在一年后的炎夏,两个屋面板特别转角处就出现了裂缝,最宽约1.5mm;当遇到连续的阴雨天,屋面拐角处板底就出现渗漏。而且又在半个月后遇上一场大雨,因屋面未能及时排水,渗漏加剧并有水滴。经凿开板的防水层,发现混凝土不密实,板角无防裂缝构造筋,板截面有效高度变小(约4cm保护层),采取用防水油膏填入缝内再加防水层处理措施后(见图1),没有出现渗漏现象。
