空压站山墙裂缝原因 分析及处理方法

汪晓明

清除普通水泥砂浆楼面开裂响壳方法 及初装修楼面质量通病的防治措施

关于砖砌体房屋温度裂缝的分析和处理

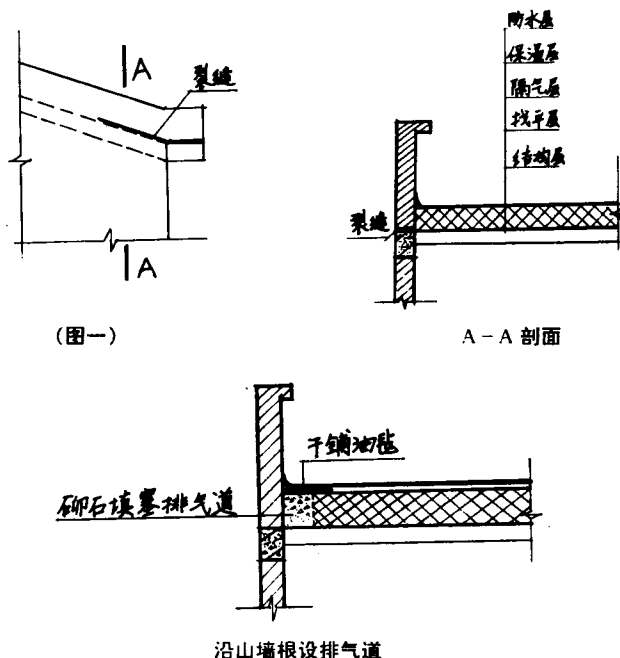
安庆石化总厂年产5万吨腈纶一丙烯腈工程之一空压站主厂房于94年4月竣工,当年五月下旬该厂房的山墙端部发现裂缝,并且四拐角都有,以东北角最为严重,外墙干粘面已明显胀裂并沿屋面坡度向上延伸(见图一),裂缝上部的墙体已明显外倾,缝宽最大达8mm左右,针对这一现象,我们从设计到施工进行一个全面的分析,其裂缝形成的原因如下:

1、本工程设计有保温层但未设排气道,山墙端头未进行封堵设计,其约束力差。

2、本工程屋面保温层为水泥碎石保温层,施工正值春雨季节,保温层内部含水量大,在基层未干燥时,做屋面氯丁胶防水层,结果造成保温层大量的湿气在高温下膨胀无处释放,故对山墙产生较大推力,使得墙薄弱处——自由端砖墙与卧梁的接触面被推裂,并沿着卧梁不断向上延伸。

针对以上原因分析,我们采取如下办法进行处理:(1)将屋面防水层切开设置排气道,即在屋背处、山墙根部及屋面横向设置若干道排气道,排气道宽300与保温层同厚,槽内填上洁净的卵石,然后干铺一层油毡盖平,在纵横排气道交接处设砖砌排气孔,最后恢复防水层。

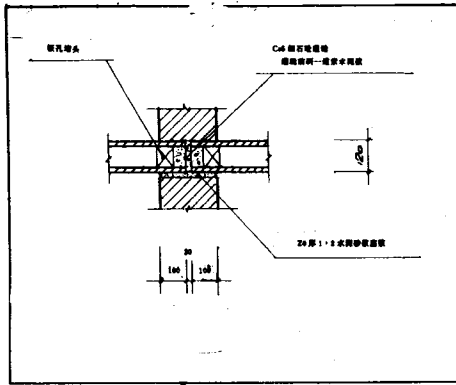
预应力砼多孔板的安装要平稳落实,不能有任何一角悬空,座浆要平实,板与板之间的间距和缝隙的宽度控制要严,不宜过大,也不宜过小,一般为1~2cm宽,必要时,要按图集中的规定放置拉结筋。见图。
